VIADUCTO y TUNEL DEL SALADILLO

Estudio constructivo, estructural y de conservación de una obra ladrillera patrimonial

Magariños, Oscar; Pacheco, Jorge; Fajre, Nora; Holgado, Pablo
Proyecto de investigación CIUNT “*Construcciones Macizas Tradicionales en el NOA. Revisión y Reformulación de sus Fundamentos y Principios Constructivos*”.
Facultad de Arquitectura y Urbanismo, Universidad Nacional de Tucumán, Argentina

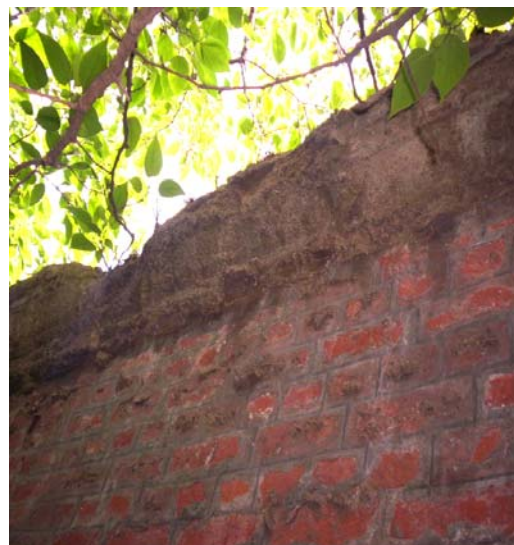
Fig. N 11. Cornisa superior. Fuente: fotografía de los autores.

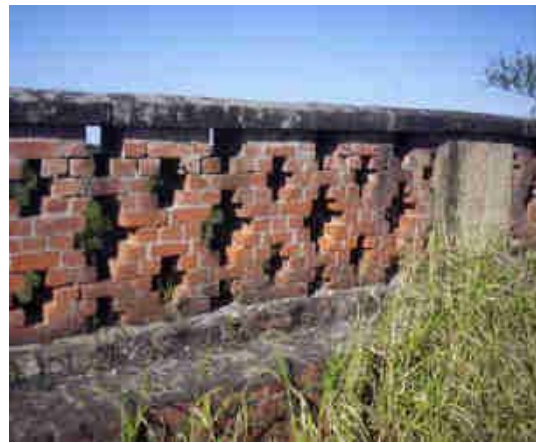
El parapeto que conformaba la baranda era de ladrillo visto colocado en forma de cruces ahuecadas, la terminación superior o pasamanos consistía en una piedra de granito natural. La baranda ha desaparecido casi en su totalidad por vandalismo (Figura N° 13).

Figura N° 13. Baranda de ladrillo con pasamanos de granito natural.
Fuente: fotografía de los autores.

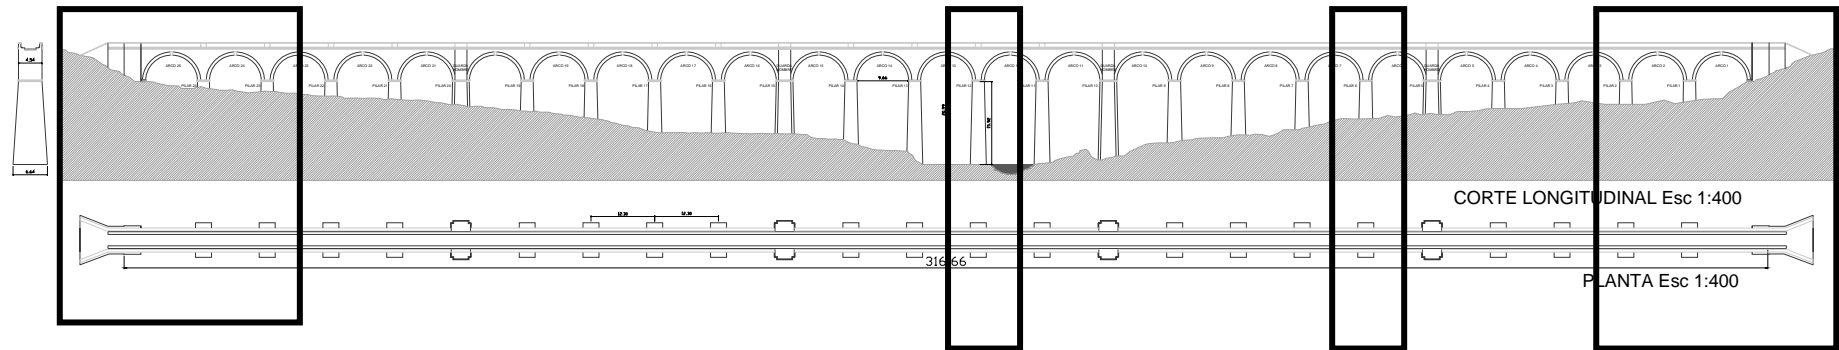
Figura N° 14 .Levantamiento de fallas en el viaducto correspondiente a la inspección ocular llevada a cabo en octubre de 2005.

En la cabecera norte del viaducto se observan anomalías en el borde del Arco N° 1, (Figura N° 14) en la cara oeste, se ha producido un desprendimiento y expulsión de hiladas de ladrillos que conforman la parte superior del mismo (Figura N° 15 y 16). Esto es consecuencia de asentamiento diferencial del pilar N° 1 (Figura N° 17). Estas patologías son consecuencia del asentamiento del terreno. Este tipo de patologías era un común denominador en los puentes romanos, presentándose siempre en los extremos de los puentes como consecuencia de las diferencias de nivel de los cimientos que descansan en las laderas de valles, con lo que tienen distintas profundidades de cimentación, acrecentándose el problema con las lluvias, sobre terrenos es de tipo aluvional. En el caso del Saladillo, el asentamiento es también consecuencia de la aparición de modernas máquinas locomotoras a vapor que superaban las 100 toneladas y tenían mayor velocidad, las que transmitían

El proceso de asentamiento diferencial se repite en menor medida en el otro extremo del viaducto, en la cabecera sur. En este caso el pilar que tuvo asentamiento diferencial es el N° 24, manifestándose con la presencia de desprendimiento de ladrillos en hiladas de la

cara oeste del estribo. Se manifiestan grietas en las bóvedas N° 24 y 25. La bóveda N° 25 presenta tres grietas, la primera es prolongación del desprendimiento de material del estribo y las otras dos se producen en el descenso de la bóveda hacia el pilar N° 24. Las grietas atraviesan la bóveda en todo su ancho y se prolongan hacia arriba en forma diagonal por la mampostería de relleno y el riñón.

Acceso Sur
Arcos N° 24 y 25:
Grietas en el
estribo.

Arco N°: 12. Grietas
paralela al semicírculo
externo del

Pilar N° 6:
Grietas
horizontal a
media altura
del pilar

Acceso Norte
Grietas en Arcos
N° 1 y 2
Desprendimiento
de mampostería
en el estribo

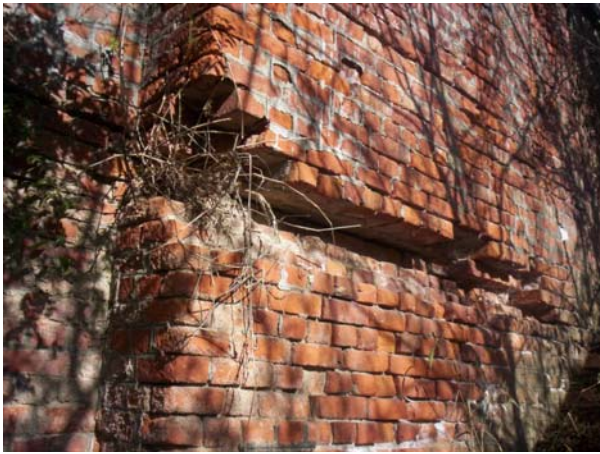
Figura N° 15. Desprendimiento de hiladas en el estribo Norte. Fuente: fotografía de los autores.

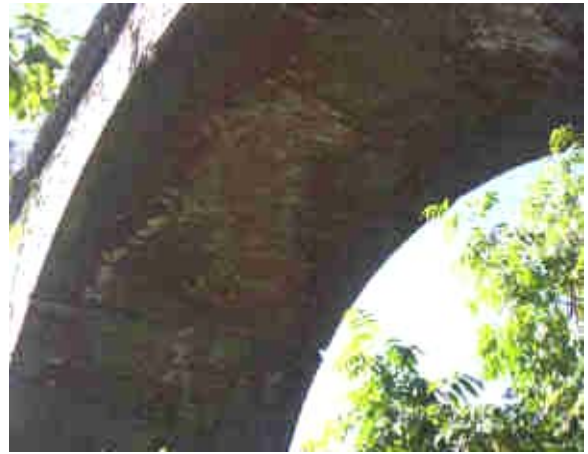
Figura N°16. Agrietamientos en Arco N°1. Fuente: fotografía de los autores.

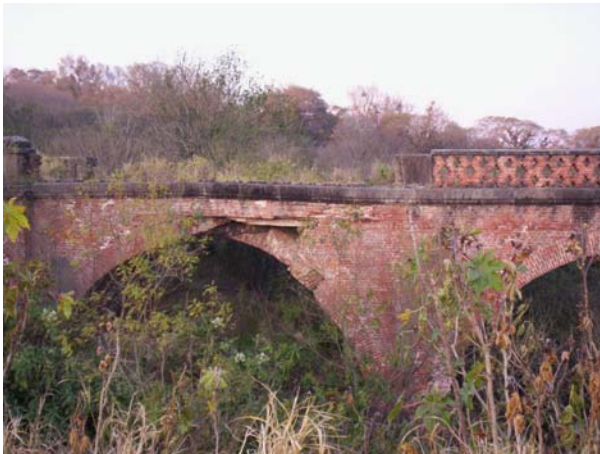
Figura N° 17. Asentamiento diferencial del pilar de la cabecera Norte. Fuente: fotografía de los autores.

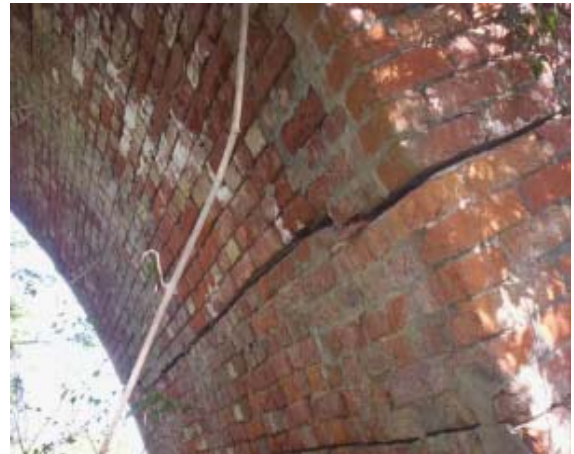
Figura N° 18. Agrietamiento de Arco N° 25. Fuente: fotografía de los autores.

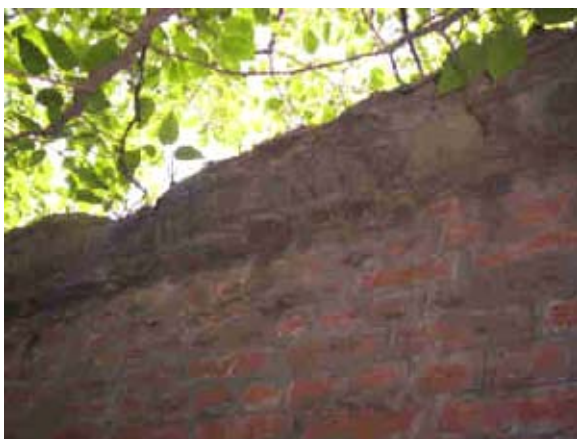
Figura N° 19 .Erosión de las cornisas y ornamentos Fuente: fotografía de los autores.

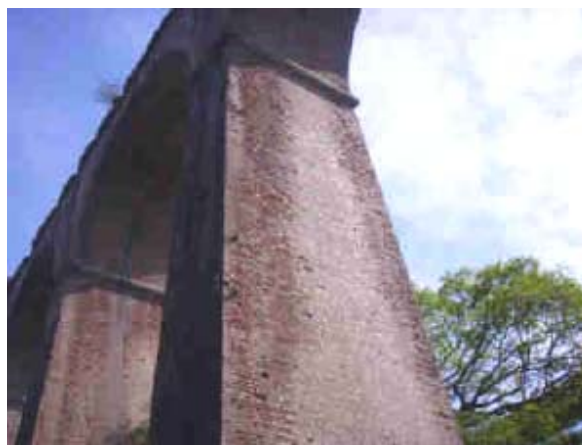
Erosión del ladrillo: en las esquinas de los pilares como consecuencia de una mayor exposición a los meteoros. (Figura N° 20)

Erosión y desagregación de la cornisa superior: separa el segundo nivel de las bóvedas del tercero de la plataforma. Esta cornisa a perdido completamente su relieve. Un proceso similar han sufrido algunas claves con la desaparición total o parcial de las mismas. (Figura N° 20)

Disgregación de las juntas: Este tipo de patologías se manifiestan en forma aleatoria en toda la obra, presentando en partes vestigios de haber sido reparada. (Figura N° 20)

Figura N° 20. Erosión del aladrillo. Fuente: fotografía de los autores.

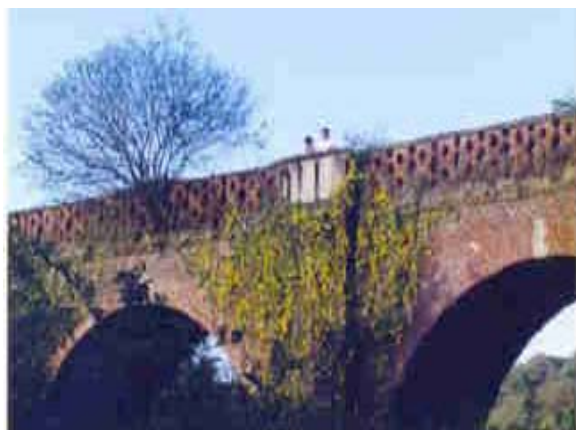
Organismos: por la ubicación de la obra, el tipo de clima (selva subtropical de yungas) hay una gran presencia de algas, líquenes y enredaderas. (Figura N° 21)

Foto N° 21. Enredaderas y árboles puebla la estructura. Fuente: fotografía

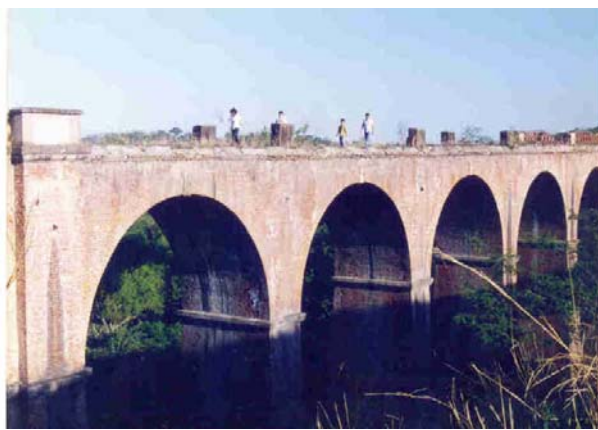
Ensuciamiento: manchas blanquecinas por desprendimiento de la cal libre de los morteros, así como manchas de humedad alrededor de los desagües. (Figura N° 22)

Foto N° 22. Acción del vandalismo. Fuente: fotografía de los autores.

Sustracción: toda la obra ha sufrido un proceso continuo de sustracción de material, dada la excelente calidad del mismo, para su reutilización. Tanto de los ladrillos de la baranda, como de las piedras de granito natural que conformaban la tapa de las mismas. (Figura N° 20 y 22) .

Vandalismo: en una gran proporción el material faltante se encuentra diseminado al pie de la obra como consecuencia de su demolición sin propósito, más que actos desaprensivos. (Figura N° 20 y 22) Desaparición de la baranda
