VIADUCTO y TUNEL DEL SALADILLO

Estudio constructivo, estructural y de conservación de una obra ladrillera patrimonial

Magariños, Oscar; Pacheco, Jorge; Fajre, Nora; Holgado, Pablo
Proyecto de investigación CIUNT “*Construcciones Macizas Tradicionales en el NOA. Revisión y Reformulación de sus Fundamentos y Principios Constructivos*”.
Facultad de Arquitectura y Urbanismo, Universidad Nacional de Tucumán, Argentina

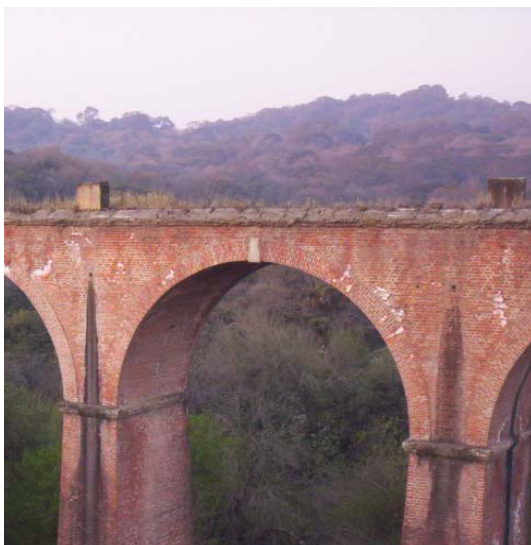
Figura N° 10. Tipos de ornamentos
Fuente: fotografía de los autores.

En el centro del arco, en la clave se realizó una moldura de forma trapezoidal sobre el arco y que se extiende hacia el interior de la bóveda (Figura N° 10). En la mayoría de los casos el material se encuentra desagregado (Figura N° 11).

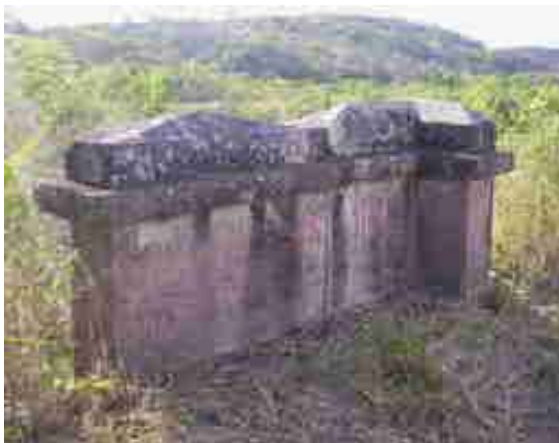
Figura N° 12. Muretes de los estribos.
Fuente: fotografía de los autores.

Los muretes de los extremos del Viaducto, sobre los estribos, fueron realizados en ladrillo revocado y se remataron con piedras de granito natural, con terminación de pirámide de base rectangular (Figura N° 12).
