LOS COCHES HISTÓRICOS DEL METRO DE MADRID. SU HISTORIA Y SUS POSIBILIDADES DE REHABILITACIÓN.

Manuel González Márquez (Metro de Madrid, S.A.)

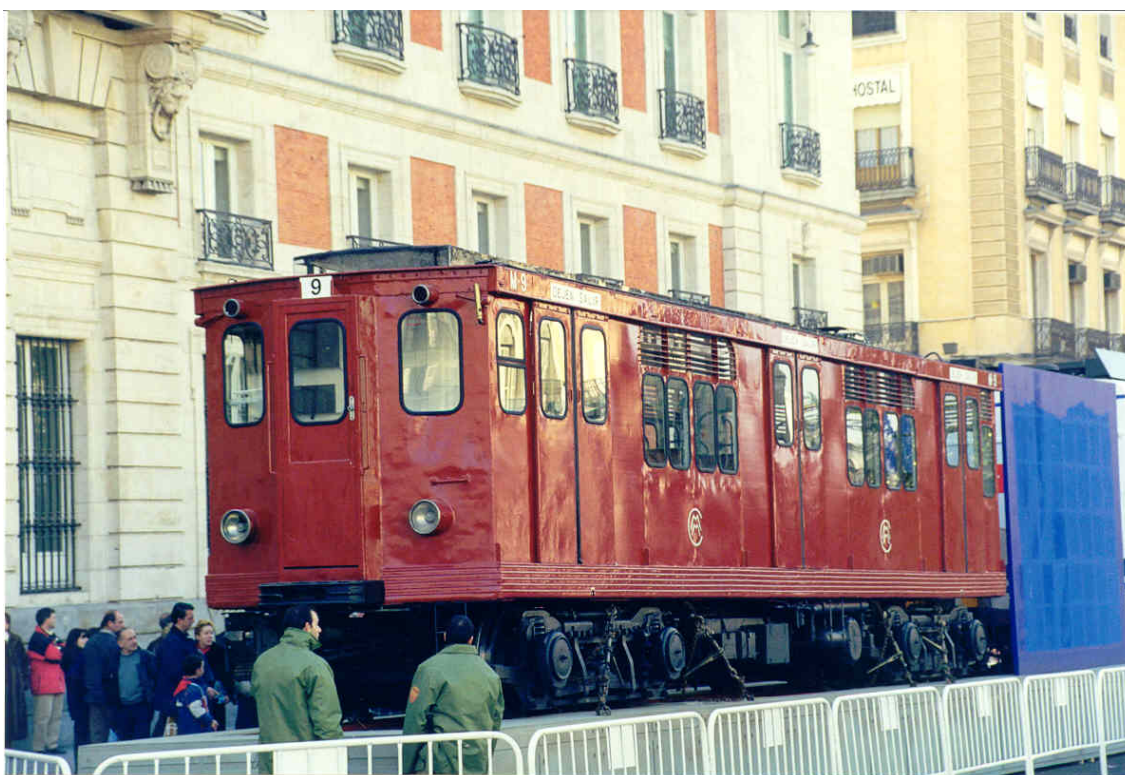
Imagen 1: El coche M-9, construido en el año 1919, expuesto en la Puerta del Sol de Madrid, con motivo de los actos de celebración del 80º aniversario del metropolitano madrileño.

Unidad M-9 / R-9 (2 coches)	
Tipo: “Cuatro Caminos reformado sin alargar”.	Año: 1919.
Constructor: Carde y Escoriaza (Zaragoza).	Baja: 1989.
<p>Reformas que ha tenido: En 1961 (coche R) y 1962 (coche M), las cajas tuvieron una reforma completa, sin alargar su longitud. Se sustituyeron todos los chapeados laterales y se reformó completamente el interiorismo. Se sustituyeron las grandes lunas por pequeñas ventanas unificadas. Se ampliaron las cabinas de conducción.</p>	
<p>Posibilidades de restauración: El coche M-9 se ha repintado con el color “rojo carruaje” y restaurado en el estado en el que se encontraba. Dada la reforma tan importante que tuvieron de caja, es prácticamente imposible volver estos dos coches a su estado del año 1919. Es posible restaurarlos a su estado de 1962, tras la reforma, pues es prácticamente el estado en el que se encuentran. Es posible restaurarlos funcionalmente.</p>

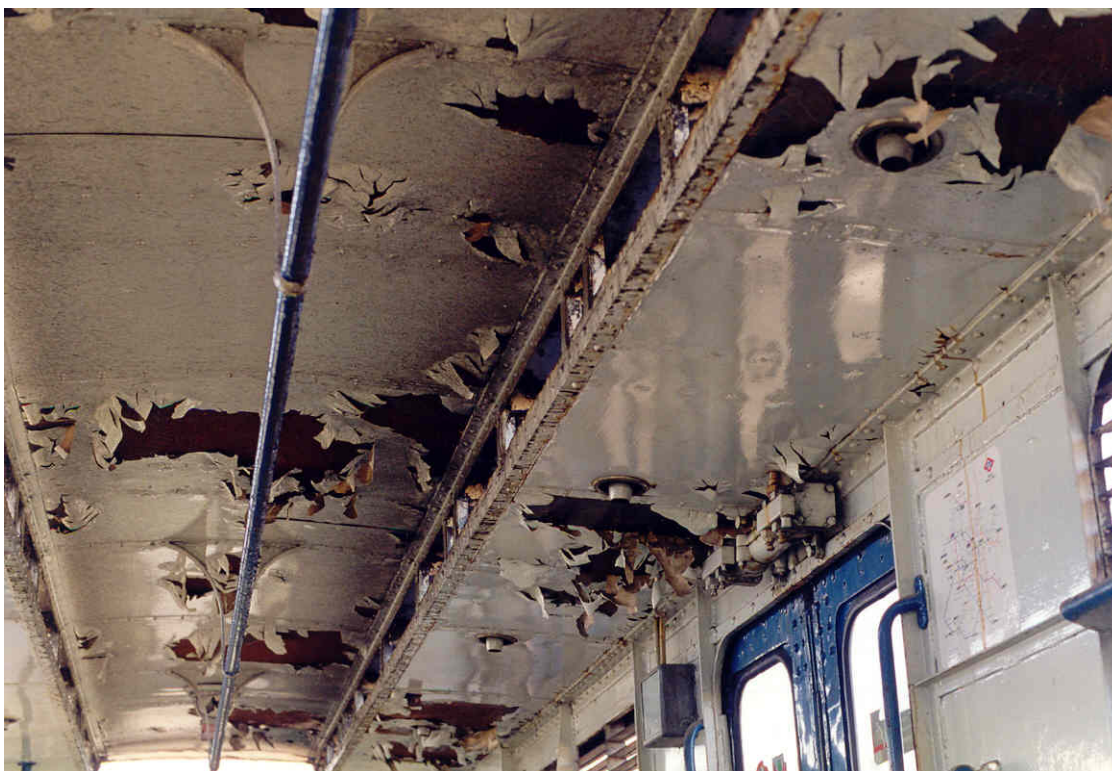
Imagen 2: A pesar de haberse conservado a cubierto hasta fecha reciente, el paso del tiempo va deteriorando poco a poco los coches.

El estado de conservación de todos estos coches es desigual. Afortunadamente, hasta fecha reciente todos ellos se han conservado a cubierto, primero en la cochera de Fuencarral y posteriormente en la de Sacedal, lo cual les ha evitado las degradaciones propias de la intemperie. No obstante, algunos han sido atacados por grafiteros y todos, en general, han sido objeto de expolio de determinados elementos como placas, timbres de alarma, etc., y también en algunos casos de otros tipos de vandalismo (lunas rotas, etc). Por otra parte, la acción del tiempo se ha notado (llevan los que más, veinte años parados) y en algunos casos la pintura se ha levantado, dejando entrever debajo, eso sí, restos interesantes de antiguas inscripciones.

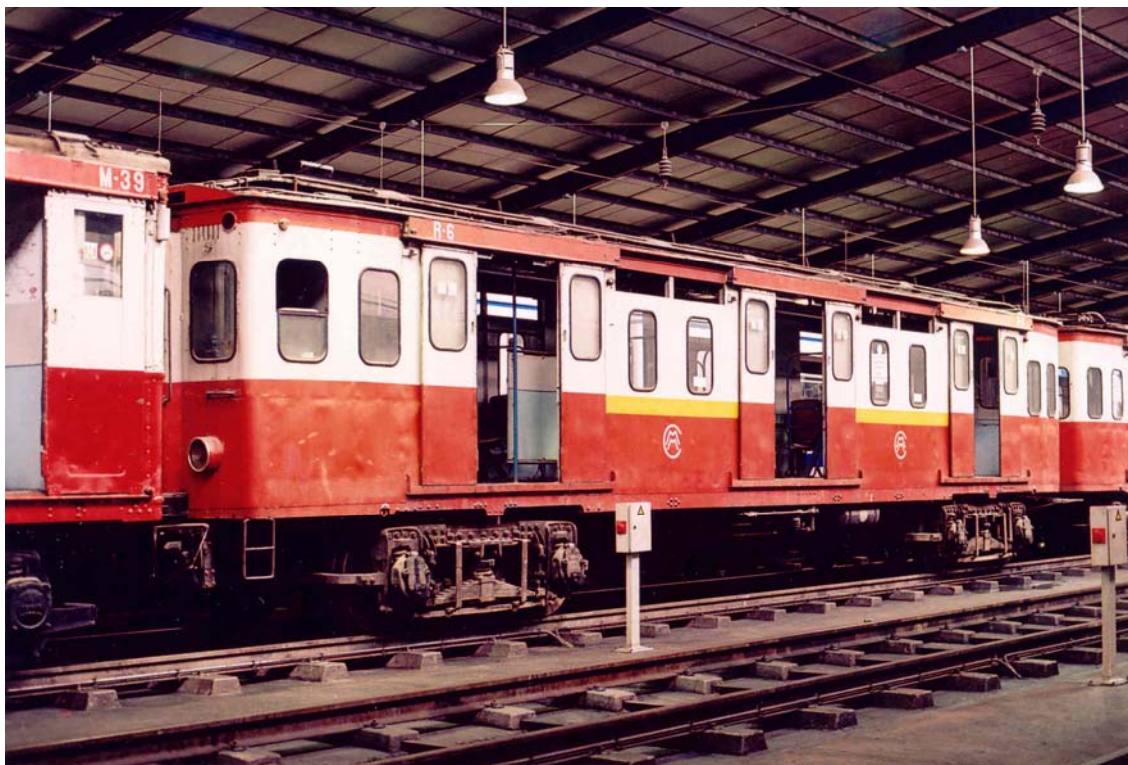
Imagen 3: Coche R-6, del año 1919, alargado en 1935. Construido por Carde y Escoriaza en Zaragoza. Bogies Brill de construcción francesa, que no son los originales.

Un ejemplo característico lo componen las dos unidades M-6/R-6 y M-9/R-9, ambas del origen del Metropolitano Alfonso XIII en 1919. Son cuatro coches de un gran valor histórico para la Comunidad de Madrid, pero las cajas de los coches de la unidad M-6/R-6 fueron alargadas de 11 a 14 m en 1935-36, y a las de la unidad M-9/R-9 se les hizo una modernización de la caja en 1962 que supuso la sustitución de la totalidad de los montantes verticales de toda la caja, colocándose los nuevos en posición diferente a la de los antiguos, con lo que solamente serían aprovechables en la reconstrucción el bastidor y el techo y aún éste parcialmente. Los bogies y el equipo de tracción tampoco son los originales. Curiosamente, de los bogies de estos coches en 1919, que eran diferentes entre sí, pues uno era motor y otro era portador, uno de ellos (motor) lo lleva el MF-5, también conservado (aunque no posee motores de tracción) y del otro tipo, el portador, no se ha conservado ninguno. También curiosamente, el MF-5 posee uno de los equipos de tracción de 1919, aunque muy modificado.

Unidad M-6 / R-6 (2 coches)	
Tipo: “Cuatro Caminos alargado a 3 puertas”.	Año: 1919.
Constructor: Carde y Escoriaza (Zaragoza).	Baja: 1988.
<p>Reformas que ha tenido: En 1935 (coche R) y en 1936 (coche M), la caja fue alargada, manteniendo tres puertas por costado. Se reformó entonces completamente el interiorismo. En los años 80 se le sustituyeron las grandes lunas por pequeñas ventanas unificadas y se ampliaron las cabinas de conducción. De 1988 a 1990, prestó servicio como vehículo auxiliar.</p>	
<p>Posibilidades de restauración: Dado el alargamiento de la caja, es prácticamente imposible restaurarla a su estado original de 1919 ni, seguramente, tampoco sea conveniente. Es posible restaurarla a su estado de 1936, tras el alargamiento de la caja. Es posible restaurarla funcionalmente.</p>

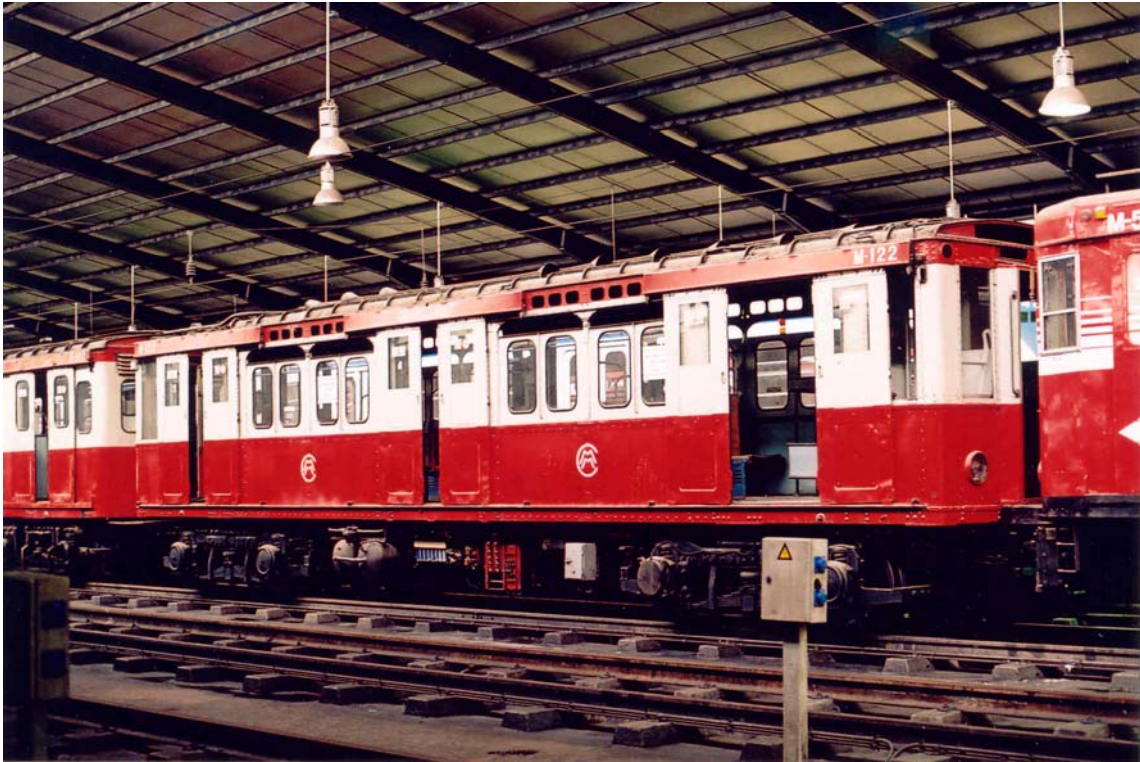
Imagen 4: Coche M-122, del tipo “Quevedo”. Bogies Brill 77-E-2.

Los coches conservados de los tipos “Quevedo” y “Salamanca” solamente han tenido transformaciones en su interior y no de una gran importancia. En los coches “Quevedo”, las cabinas eran de origen “medias cabinas” que no ocupaban toda la anchura del coche (lo que también ocurre en todos los coches citados anteriormente) y en caso de reconstrucción, la reubicación de los aparatos que se instalaron en la parte ampliada de la cabina (cargador de batería y batería, por ejemplo) es problemática por la falta de espacio.

Unidad M-122 / R-122 (2 coches)	
Tipo: “Quevedo”.	Año: 1927(M). 1928(R).
Constructor: Sdad. Española de Construcción Naval.	Baja: 1988.
Reformas que ha tenido: Reforma completa. Sustitución de las grandes lunas por pequeñas ventanas unificadas. Ampliación de las cabinas de conducción.	
Posibilidades de restauración: Los dos coches se encuentran actualmente separados. El R-122 está expuesto en la estación de Alto del Arenal (línea 1), de donde no es posible sacarlo. El M-122 está en vía. Es posible restaurar el M-122 a su estado de origen, con pequeñas salvedades como la del enganche antiguo en uno de sus extremos. Es posible restaurarlo funcionalmente, aunque para ello se habría de acoplar al R-103.
